Janvier 2020
FL841A
NHTSA n° 19V-869
Transports Canada n° 2019-611

Objet : Boulons de l'embrayage du ventilateur du châssis d'autobus scolaire FCCC

Modèles concernés : certains châssis d'autobus scolaires B2 de FCCC des années modèles 2020 et 2021 (Thomas Built Buses Saf-T-Liner C2) construits entre le 21 janvier 2019 et le 11 octobre 2019, équipés d'un moteur DD5.

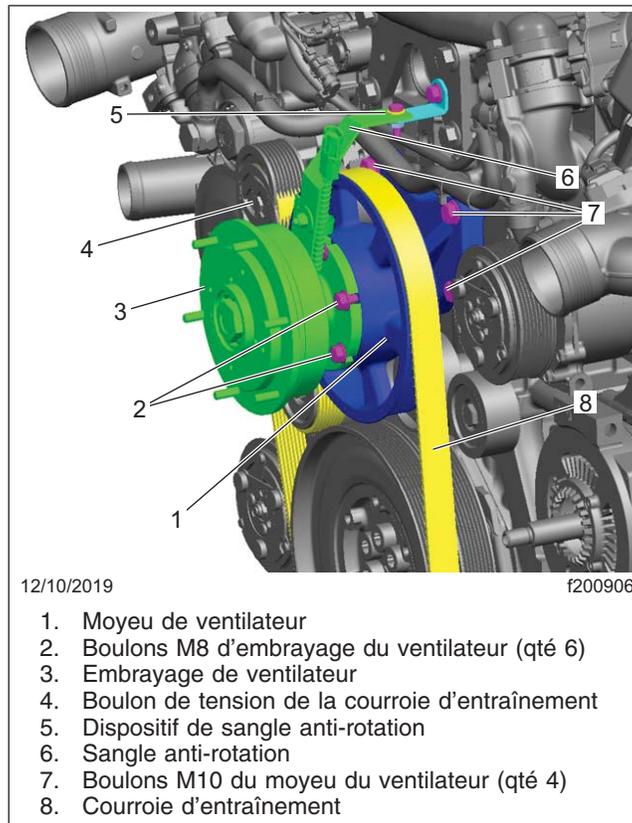
Fig. 1, Ensemble de l'embrayage de ventilateur

Sur certains véhicules, le serrage des boulons du ventilateur peut être inadéquat. Un mauvais serrage des boulons du ventilateur peut entraîner un relâchement du ventilateur, qui pourrait entrer en contact avec les composants environnants et potentiellement se détacher complètement du moteur. Le bruit produit par le ventilateur relâché devrait être très audible et le chauffeur de l'autobus scolaire pourrait devoir s'arrêter rapidement sans pouvoir choisir d'endroit sécuritaire. L'autobus scolaire alors hors service devra être évacué dans une circulation non contrôlée, augmentant ainsi les risques de blessure.

6. Desserrez, mais ne retirez pas les six boulons de l'embrayage du ventilateur. Reportez-vous à la [figure 1](#).

7. À l'aide d'une clé à cliquet à manche long munie d'une douille de 15 mm, appuyez doucement sur le tendeur de la courroie d'entraînement, puis dégagez la courroie de la poulie de renvoi.
8. Retirez les six boulons de l'embrayage du ventilateur, puis mettez l'embrayage du ventilateur de côté.

9. En suivant une séquence de desserrage croisée, retirez et remplacez les quatre boulons du moyeu du ventilateur, un à la fois. Serrez les nouveaux boulons à un couple de 47 ± 5 N·m (35 ± 4 lbf·pi).

10. Installez l'embrayage du ventilateur en utilisant des boulons neufs.

- 10.3 Serrez les boulons à un couple de 23 ± 3 N·m (17 ± 2 lbf·pi).
11. Installez la sangle anti-rotation en utilisant le matériel de fixation retiré précédemment. Serrez le boulon à un couple de 678 N·cm (60 lbf·po).
 12. Rebranchez le connecteur de l'embrayage du ventilateur.
 13. Fixez l'ensemble de la pale de ventilateur en utilisant des pièces de fixation neuves. Serrez les écrous à un couple de 26 N·m (19 lbf·pi) en suivant une séquence croisée.
 14. Démarrez le moteur et écoutez s'il existe un bruit inhabituel. Regardez la courroie d'entraînement et assurez-vous qu'elle est correctement alignée.
 15. Nettoyez un emplacement sur l'étiquette de base (formulaire WAR259). Écrivez le numéro de rappel, FL841, sur un autocollant de parachèvement vierge (Formulaire WAR260), puis collez-le sur l'étiquette de base pour indiquer que le rappel a été effectué.
