Mars 2020
SF596A

Objet : Interférence avec la barre de direction sur les châssis d'autobus FCCC

Modèles concernés : Châssis spécifiques d'autobus scolaires Freightliner Custom Chassis S2 et B2, châssis d'autobus (Thomas Built Buses Saf-T-Liner C2) années modèles 2017 à 2020 construits entre le 29 juin 2016 et le 10 mai 2019.

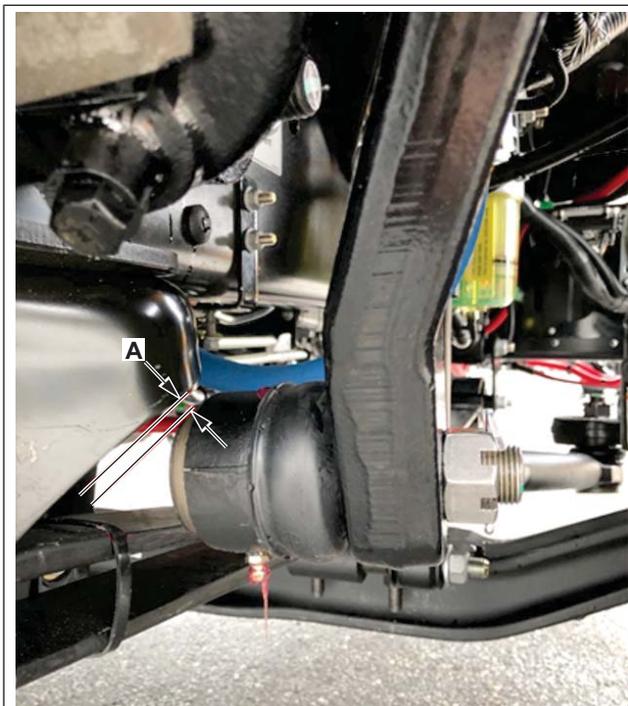
Fig. 1, Inspection que l'espacement est suffisant

3. Inspectez la barre de direction pour vous assurer qu'il existe un espacement d'au moins 6 mm (1/4 po) entre la rotule de la barre de direction et le support de la main de ressort. Reportez-vous à la [figure 1](#).

A. Il devrait exister un espacement d'au moins 6 mm (1/4 po) entre la rotule de la barre de direction et le support de la main de ressort.

4. Si l'espacement est inférieur à 1/4 de pouce, inspectez la barre de direction pour vérifier qu'elle n'a pas été endommagée par des frottements contre le support de la main de ressort.
5. Si l'espacement entre la rotule de la barre de direction et le support de la main de ressort est suffisant, aucun travail supplémentaire n'est nécessaire. Passez à l'étape 19.

Si l'espacement entre la rotule de la barre de direction et le support de la main de ressort n'est pas suffisant, passez à l'étape suivante.
