Recall Campaign

Août 2019
FL818AB
NHTSA n° 19V-444
Transport Canada n° 2019-288

Objet : Étriers du disque de frein à air TBB Bendix

Modèles concernés : Certains modèles d'autobus Thomas Built Saf-T-Liner HDX, EFX et C2 (châssis d'autobus scolaire Freightliner Custom Chassis B2) 2010 à 2019 construits entre le 16 mars 2009 et le 29 juin 2018.

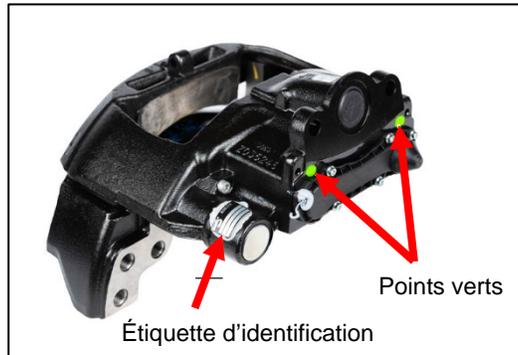
Figure 1 : Repérage des renseignements sur l'étrier

6. Inspectez l'étiquette d'identification sur l'étrier. (Enlevez le revêtement de peinture au besoin.) Voir les **figures 1, 2, et 3**.
Si le code de date de fabrication est du 2 janvier 2009 au 27 novembre 2018, remplacez l'étrier. Il faudra remplacer les étriers sur la majorité des autobus.
Si le code de date de fabrication ne correspond **pas** à la plage de dates, aucune intervention n'est requise. Pour les châssis FCCC dans le cadre de l'avis FL818B, nettoyez un emplacement sur l'étiquette de base (Formulaire WAR259), inscrivez-y le numéro de rappel FL818 sur un autocollant de parachèvement rouge et vide et apposez-le sur l'étiquette de base. Pour les autobus TBB concernés par FL818A, la procédure est terminée.
