juin 2023  
FL972A  
NHTSA #23V-330  
Transports Canada #2023-274

## Objet: Joint de feuille latérale extérieure pour autobus construit Thomas

**Modèles touchés: Années de modèle spécifiques 2024 autobus scolaires Thomas Built Saf-T-Liner C2 construits du 1er octobre, 2022 au 10 février, 2023.**

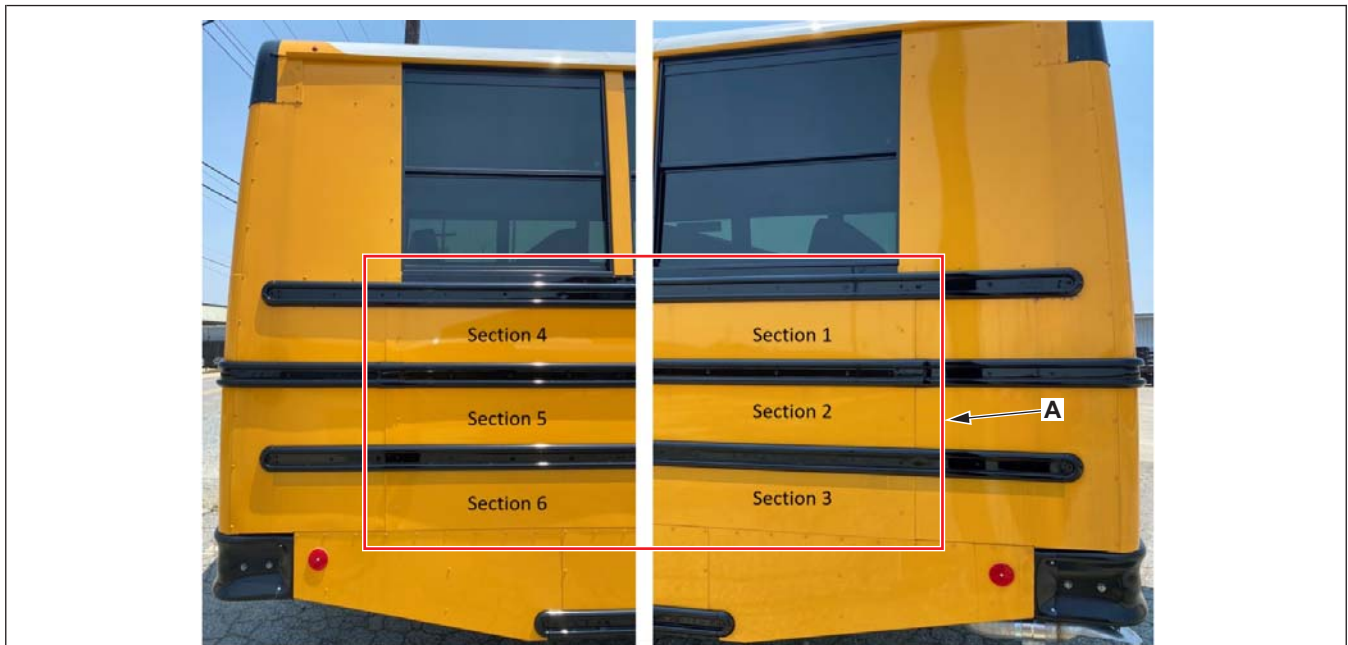
Fig. 1, Sections de gauche et de droite

4. **Figure 1** montre les feuilles latérales divisées en six sections.

A. Feuilles latérales divisées en six sections.

9. Répétez les étapes 5 à 8 sur les six sections, illustrées dans **Fig. 1**.
10. Enlevez les copeaux de métal et nettoyez la surface avec un chiffon.
