décembre 2023
FL973 A-D
NHTSA #23V-333
Transports Canada #2023-276

Objet: Joint de feuille latérale intérieure TBB C2

Modèles touchés: Années de modèle spécifiques 2021-2024
Thomas Built Buses Saf-T-Liner C2 autobus scolaires fabriqués
Le 24 janvier 2020, par le biais Le 18 avril 2023.

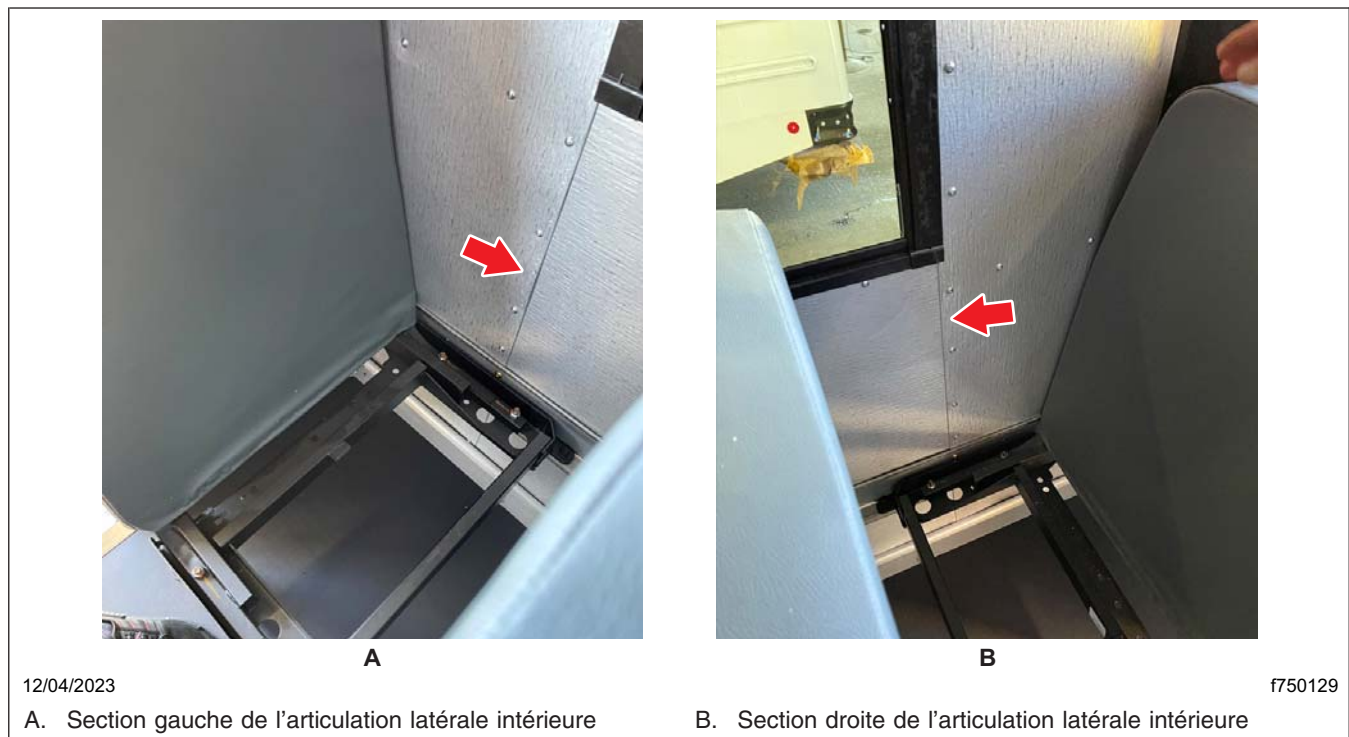
Fig. 1, Sections gauche et droite de l'articulation latérale intérieure

4. Retirez le coussin du siège inférieur pour avoir accès à l' articulation intérieure entière. **Figure 1** la montre les sections gauche et droite de l'articulation latérale intérieure.

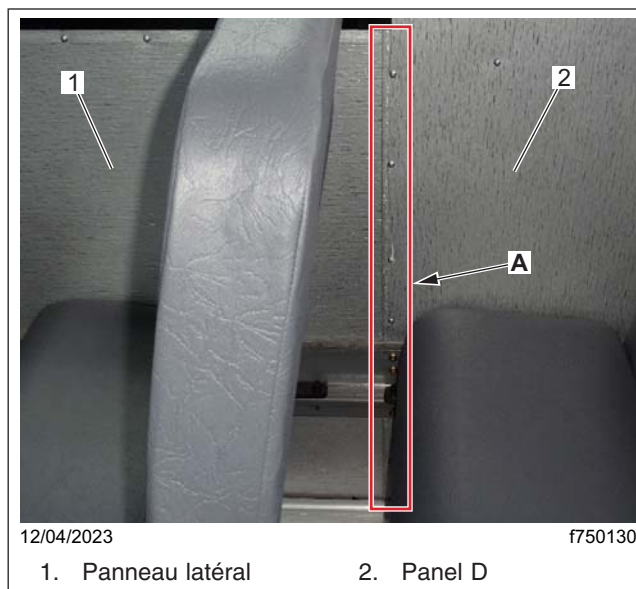
Fig. 2, Emplacement de l' articulation sous-abdominale

5. Pour déterminer le bon emplacement d'installation des nouvelles fixations, localisez le joint intérieur arrière formé lorsque le panneau en D chevauche la feuille latérale du dernier chevron, comme indiqué dans **Fig. 2**, et marquer les emplacements des attaches comme suit.
