Mai 2023  
FL957A-D  
NHTSA #22V-762 (Autobus scolaire)  
Transports Canada #2022-577 (Autobus scolaire)  
AVIS RÉVISÉ

## Objet: Thomas Built Joint de toiture

**Modèles touchés: Année de modèle spécifique 2011-2023**  
**Thomas Built autobus scolaires EFX et HDX fabriqués**  
**Le 1er mars 2010, par le biais Le 1er août 2022.**

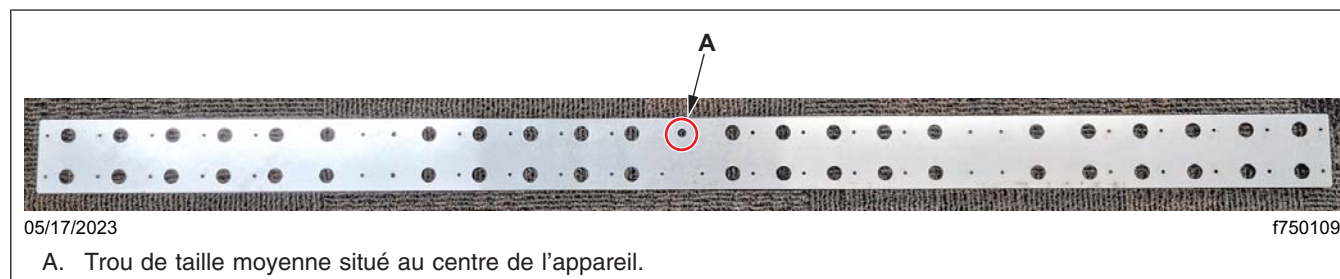
Fig. 1, Fixation A

| Types de fixations et leurs applications | | | |
|---|---|---|---|
| Fixation A | TBB 240418 | Utilisé pour les joints de toiture normaux/typiques | <a href="#">Fig. 1</a> |

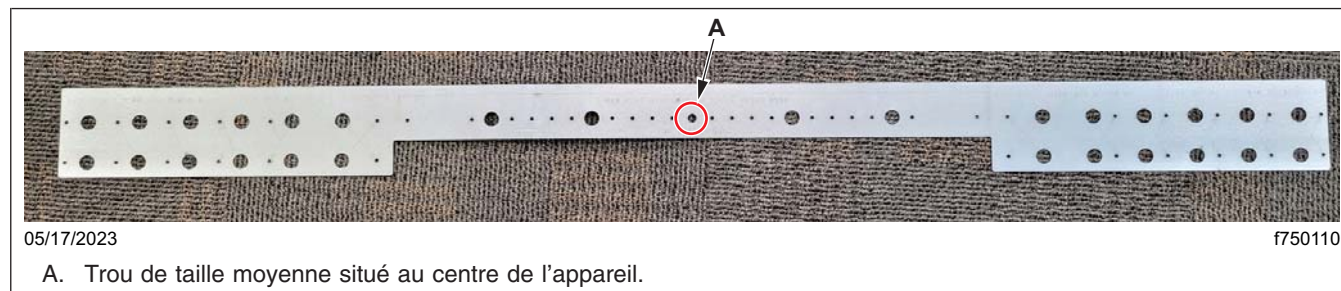
Fig. 2, Fixation B

| Types de fixations et leurs applications | | | |
|---|---|---|---|
| Fixation B | TBB 242524 | Utilisé pour le joint d'écouille de toit avec un trou entre l'axe central du véhicule | <a href="#">Fig. 2</a> |

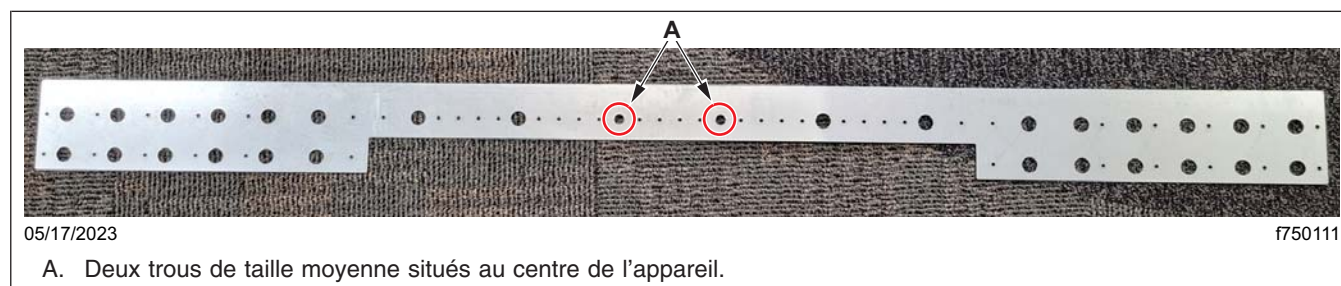
Fig. 3, Fixation C

| Types de fixations et leurs applications | | | |
|---|---|---|---|
| Fixation C | TBB 242525 | Utilisé pour le joint d'écouille de toit avec deux trous chevauchant l'axe central du véhicule | <a href="#">Fig. 3</a> |

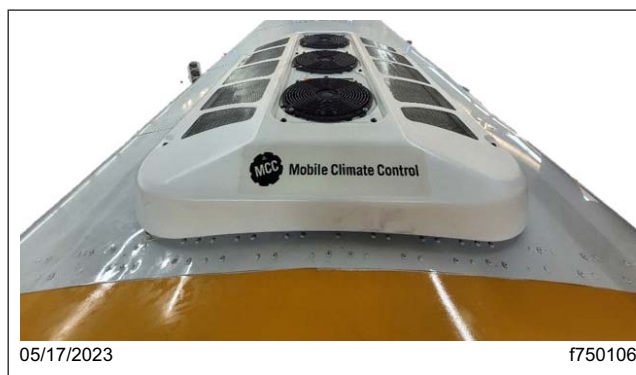
Fig. 4, Véhicule équipé d'un appareil de climatisation  
sur le toit installé en usine

5. S'il est équipé d'un système de climatisation (A/C) sur le toit, tel qu'indiqué dans [Fig. 4](#), retirer le condenseur A/C pour accéder au joint de toit pour réparation.

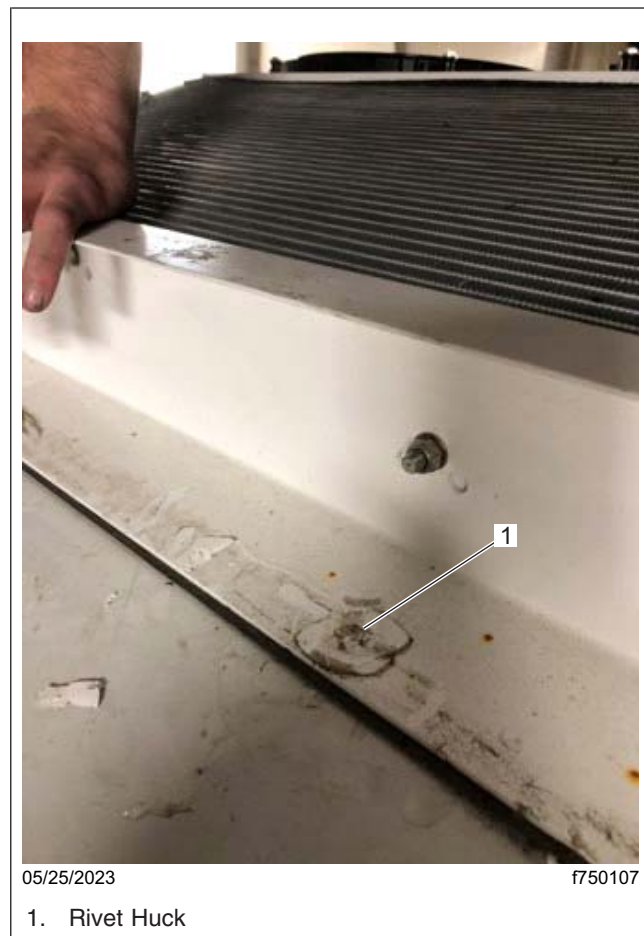
**Fig. 5, A/C sur le toit avec rivets Huck**

7. Retirez les six vis de montage qui maintiennent le couvercle en plastique du condenseur en place. Mettez la couverture de côté.
8. Retirez les dix rivets Huck qui fixent le condenseur au toit. Voir [Fig. 5](#).
9. Desserrez le mastic qui scelle l'unité sur le toit. Voir [Fig. 6](#).

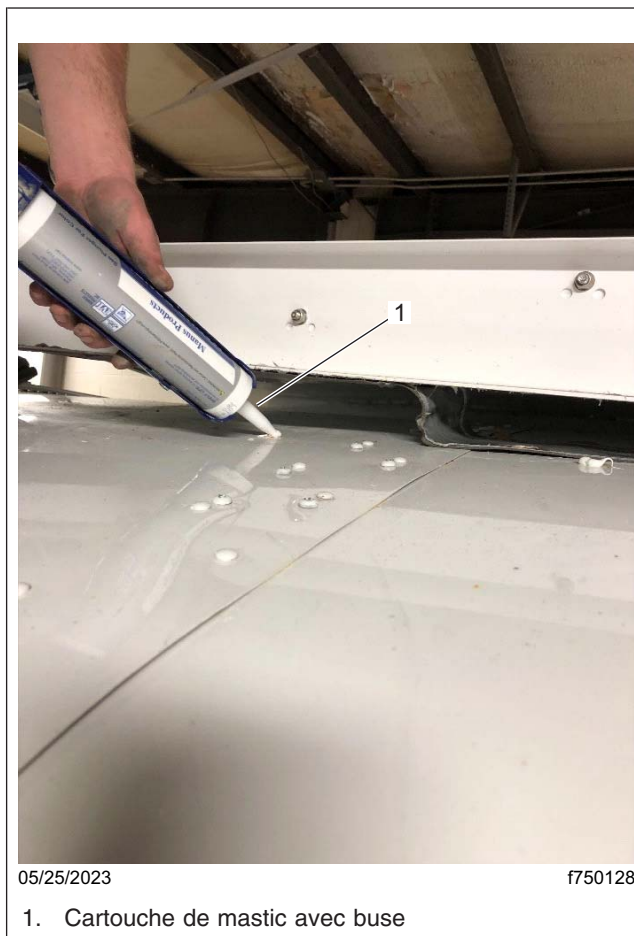
**Fig. 6, A/C sur le toit scellé avec du mastic**

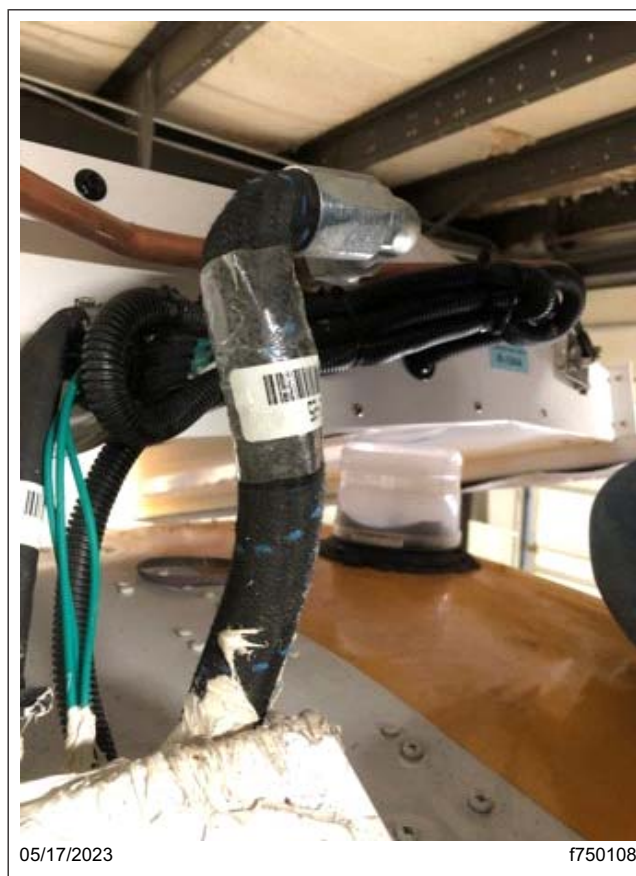
**Fig. 7, Plomberie A/C sur le toit**

**NON** → Évacuez le frigorigène et débranchez la plomberie de la climatisation sur le toit, illustrée dans [Fig. 7](#). Repositionner l'unité de climatisation pour accéder au joint du toit.

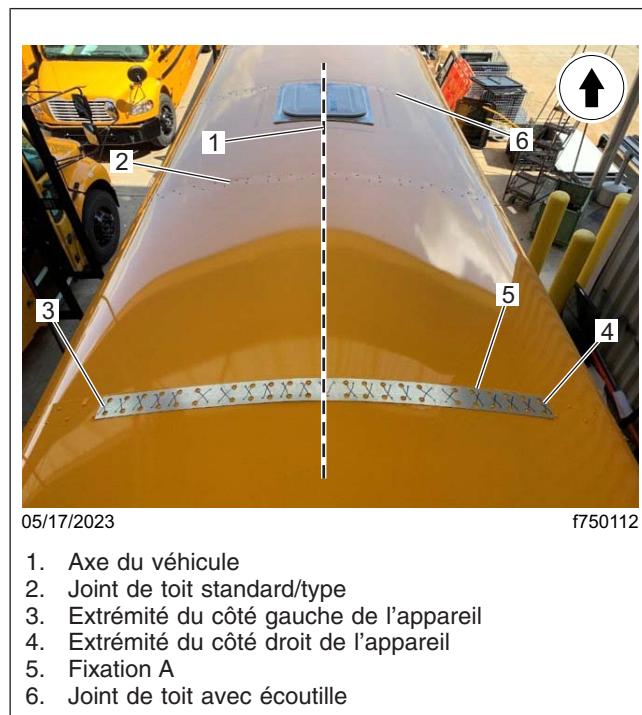
**Fig. 8, Réparation standard des joints**

11. Pour réparer le joint de toit standard, placer le luminaire A sur le rivet central du joint de toit du véhicule, comme il est indiqué dans **Fig. 8**.
12. Le rivet central doit s'insérer solidement dans le trou de taille moyenne, situé près du centre de chaque appareil, comme le montre le **Fig. 9**.

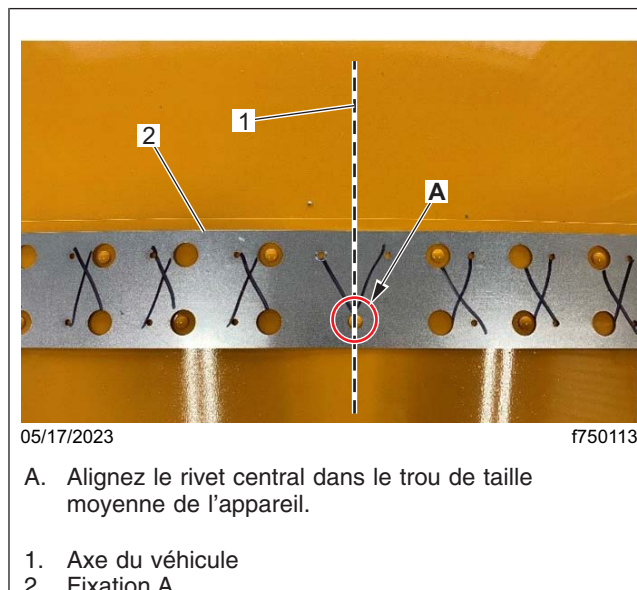
**Fig. 9, Alignement du rivet central, fixation A**

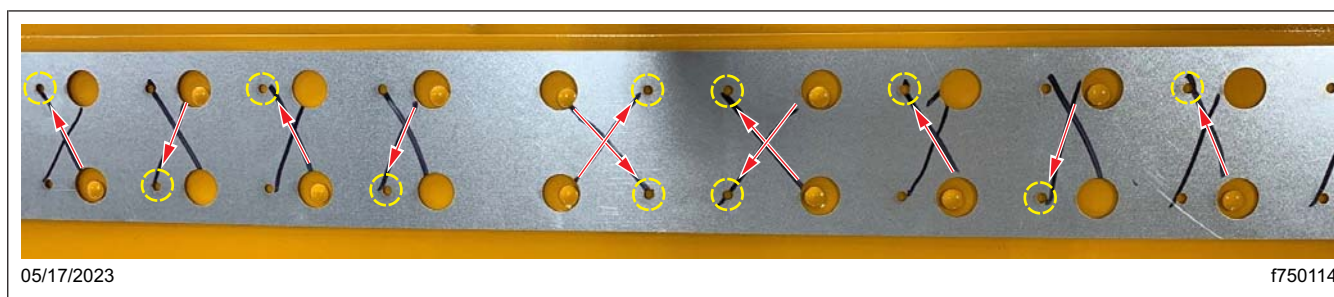
Fig. 10, Identification des emplacements de marquage

Ne pas marquer tous les trous de l'appareil. Indiquez seulement les trous identifiés par des cercles jaunes dans [Fig. 10](#) et [Fig. 11](#).

15. Une fois que l'appareil est fixé en place, localisez les rivets et suivez les flèches indiquées à la [Fig. 10](#) pour identifier les emplacements de marquage. Utilisez un marqueur Sharpie pour marquer les trous pilotes pour percer les trous dans le toit.

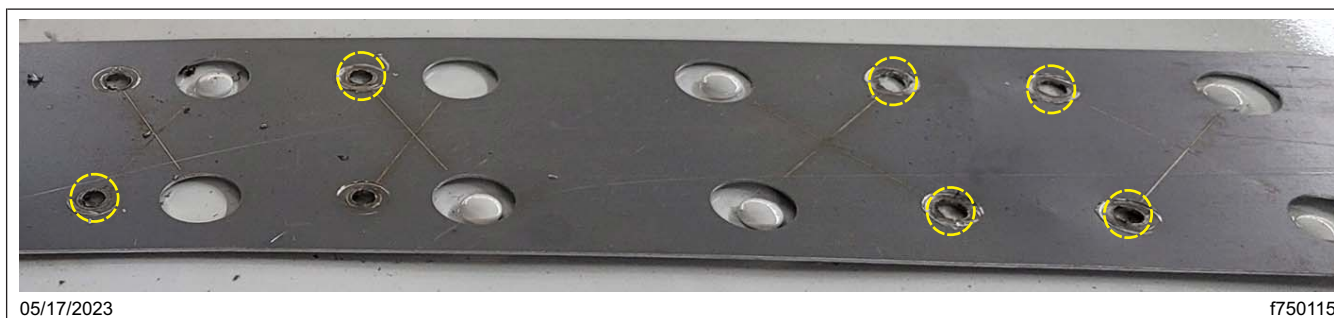
Fig. 11, Emplacements des trous pilotes

IMPORTANT: Un joint normalisé doit comporter 28 marques de trou pilote.

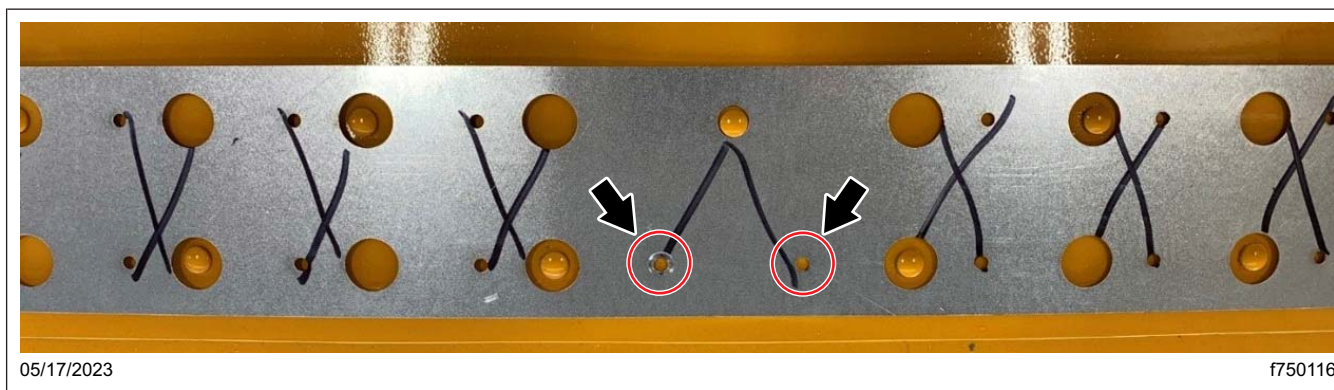
Fig. 12, Deux emplacements marqués reliés au rivet central

16. Le rivet central a deux emplacements marqués, reliés par des lignes. Voir [Fig. 12](#).

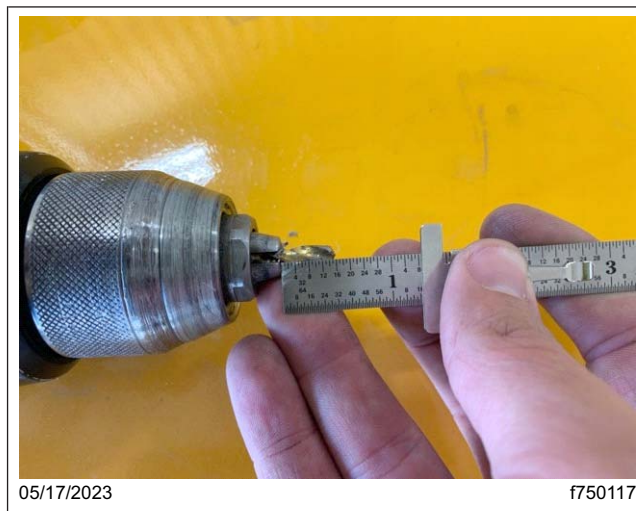
**Fig. 13, Foret à cordon avec foret 3/16 po**

17. Une fois que tous les orifices pilotes sont marqués, retirez le dispositif. Assurez-vous que le nombre de marques est égal à 28.
18. Utilisez un foret de 3/16 po et un bouchon de forage ainsi qu'un foret à cordon pour forer des trous de 1/2 po de profondeur à tous les endroits indiqués. Voir [Fig. 13](#).

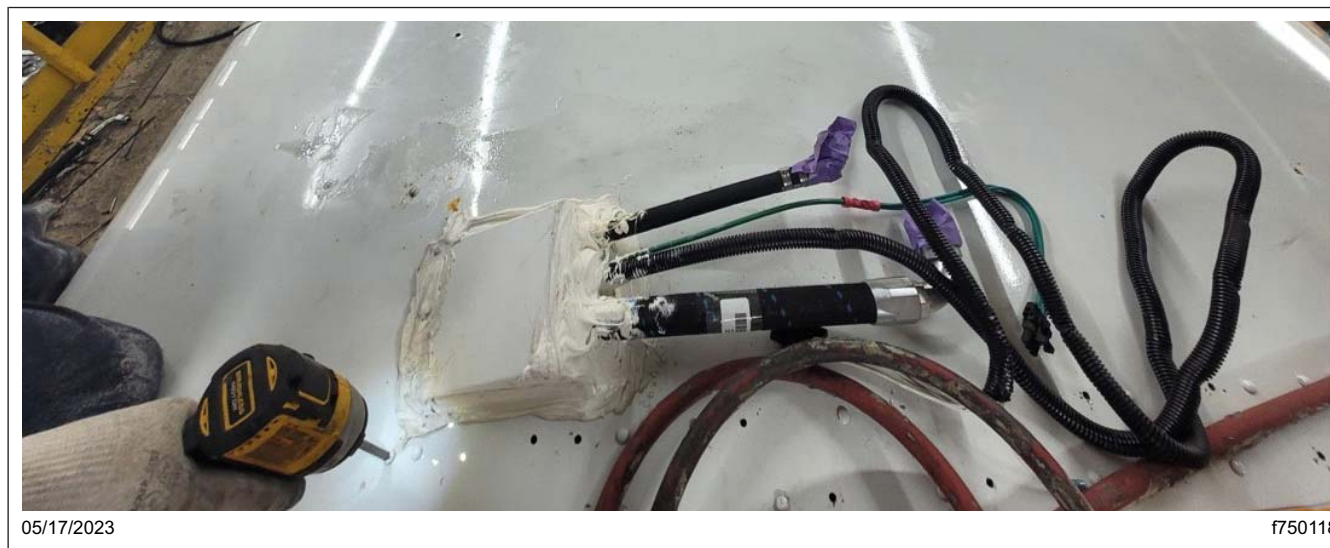
**Fig. 14, Installation des vis le long du joint**

19. Retirez les copeaux de métal et nettoyez la surface percée à l'aide d'une brosse.
20. Installer une vis dans chaque trou pilote. Voir [Fig. 14](#). Vérifiez que 28 vis sont ajoutées par joint.

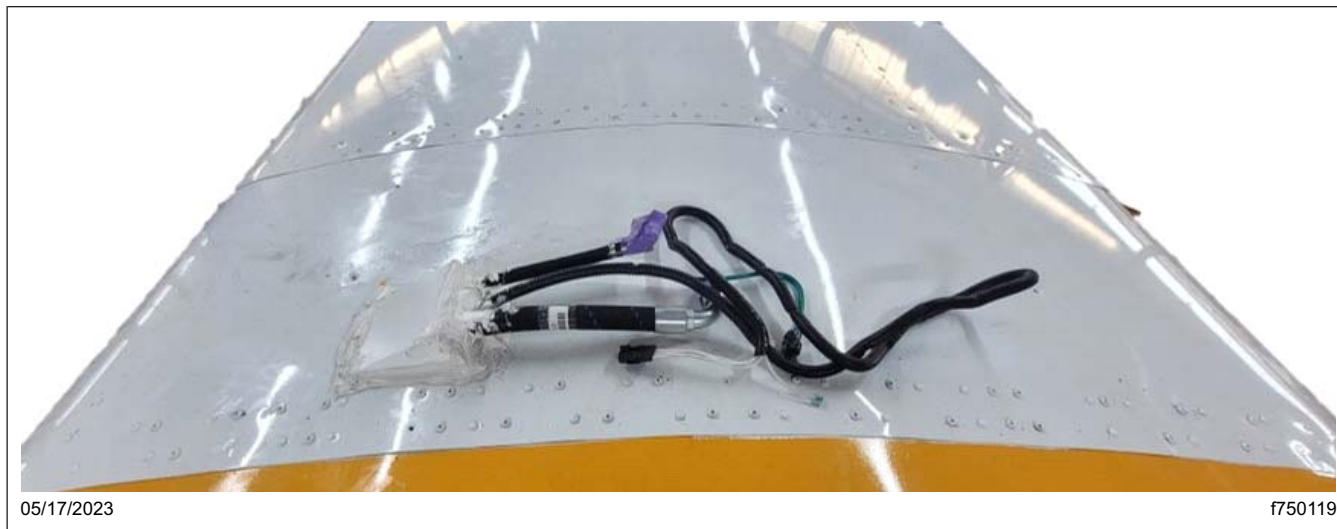
**Fig. 15, Surface nettoyée**

21. Enlevez les copeaux de métal et nettoyez la surface avec un chiffon. Voir [Fig. 15](#).

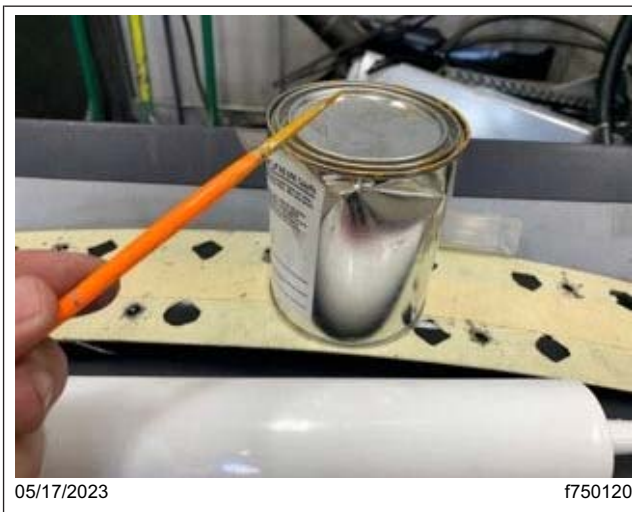
**Fig. 16, Peinture et pinceau**

22. Repeindre ou retoucher au besoin. Voir [Fig. 16](#).

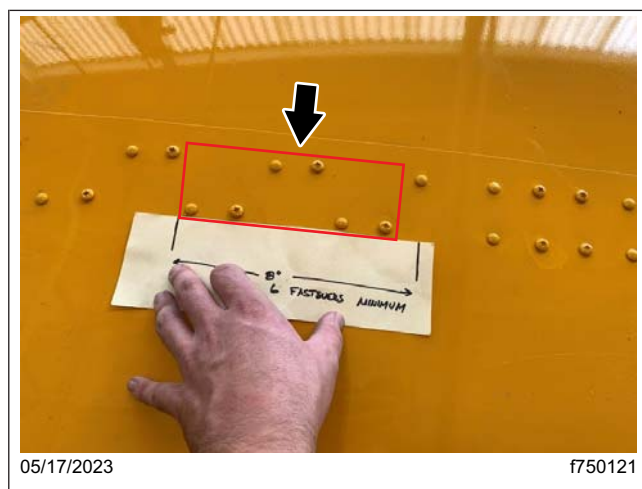
**Fig. 17, Six attaches installées dans une portée de huit  
pouces**

**IMPORTANT:** Toute largeur de huit pouces de la couture doit comporter au moins six attaches (y compris les rivets et les vis), comme le montre le **Fig. 17**. Si le nombre de fixations est inférieur à six, ajoutez des vis supplémentaires au besoin.

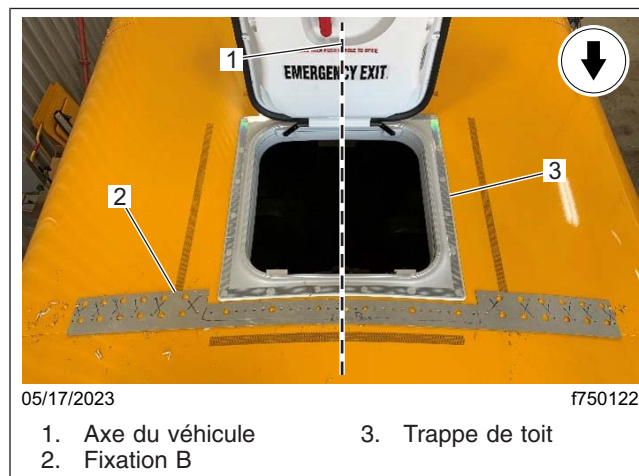
**Fig. 18, Réparation des joints d'écouille de toit**

25. Les fixations B et C sont utilisées pour réparer les joints de toit qui ont une trappe de toit, comme le montre le **Fig. 18**. En fonction du nombre de rivets situés à l'axe du toit du véhicule, le montage approprié est déterminé.

26. Placez le dispositif approprié sur le (s) rivet (s) central (s) du joint de toit du véhicule. Voir **Fig. 18**.

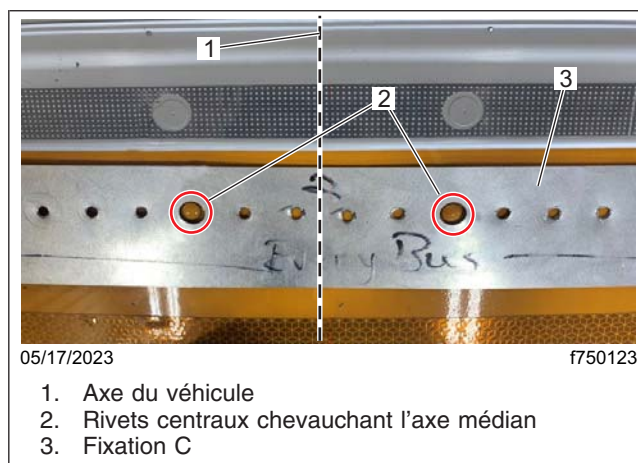
**Fig. 19, Deux rivets chevauchant l'axe médian**

- Si le joint de toit comporte un seul rivet à l'axe du véhicule, utilisez le dispositif B (TBB 242524).
- Si le joint de toit est muni de deux rivets chevauchant l'axe du véhicule, comme il est indiqué dans **Fig. 19**, utiliser l'appareil C (TBB 242525).

27. Le ou les rivets centraux doivent s'insérer solidement dans le trou de taille moyenne, situé près du centre de chaque appareil, comme le montre le **Fig. 19**.

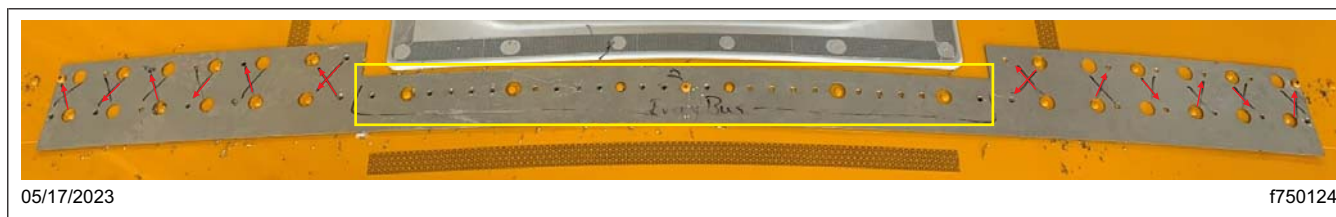
Fig. 20, Identification des emplacements de marquage

30. Une fois que l'appareil est fixé en place, localisez les rivets et suivez les flèches pour identifier les emplacements de marquage. Voir Fig. 20. Marquer tous les trous pilotes qui tombent dans la région identifiée par le rectangle jaune. Utilisez un marqueur Sharpie pour marquer les trous pilotes pour percer les trous dans le toit.

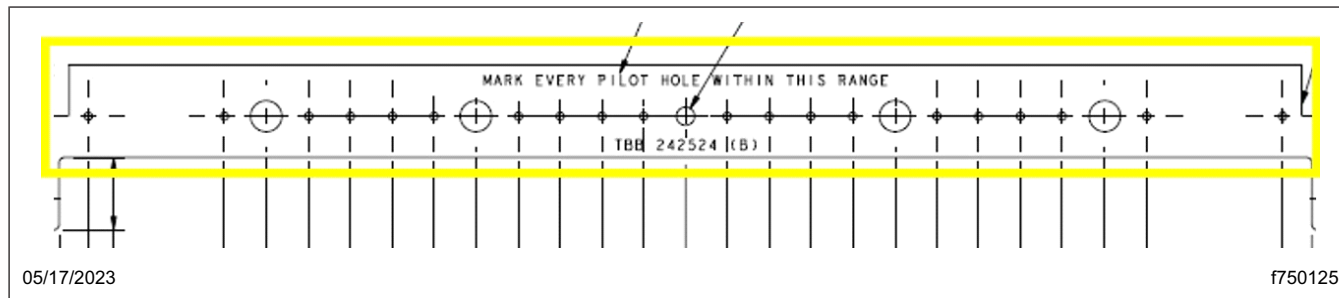
Fig. 21, Région montrant tous les trous pilotes à marquer, Fixture B

31. Marquer tous les trous pilotes dans la région indiquée par « MARQUER CHAQUE TROU PILOTE DANS CETTE PORTÉE ». Voir Fig. 21 pour l'appareil B, et Fig. 22 pour l'appareil C.

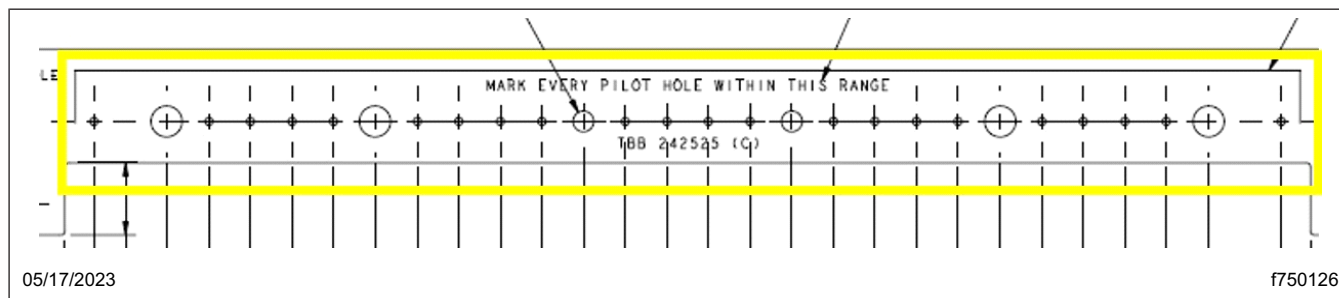
Fig. 22, Région montrant tous les trous pilotes à marquer, Fixture C

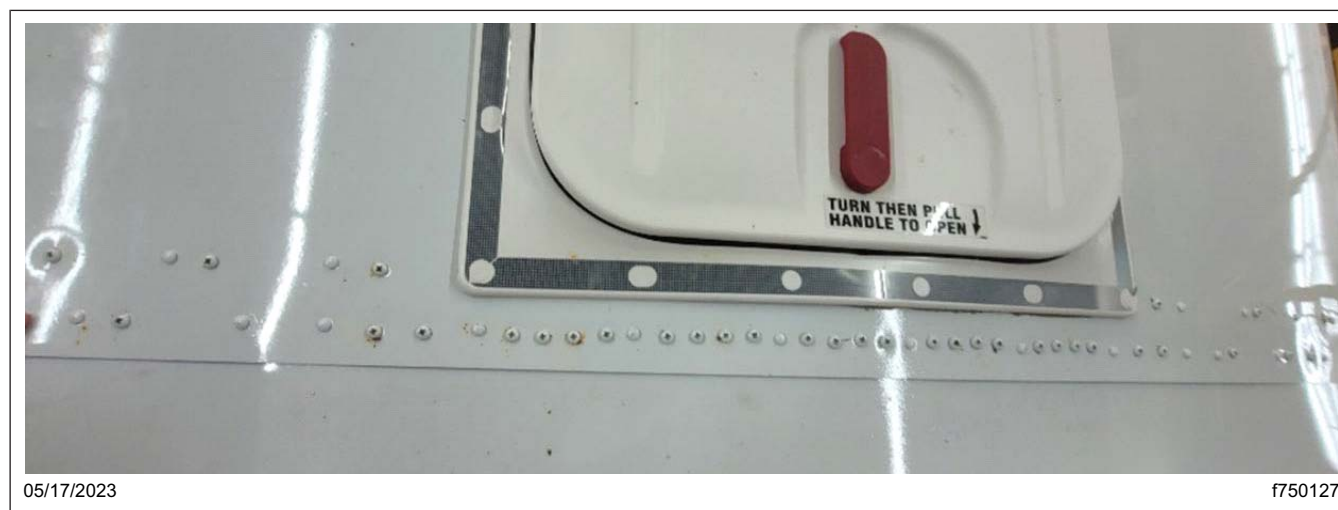
Fig. 23, Vis supplémentaires installées
