Août 2024  
FL918 AB  
Autobus scolaire NHTSA #24V-555  
Autobus scolaire Transports Canada #2024-423

## Objet: Étiquette de sortie de secours du TBB

**Modèles touchés: Années de modèle spécifiques 2019-2022**  
Thomas Built Bus Saf-T-Liner C2, Saf-T-Liner C2 Jouley, Saf-T-Liner EFX et HDX, et Minotour DRW et autobus SRW fabriqués Le 22 janvier 2018, jusqu'au 11 mars 2021.

### Correction des étiquettes sur la porte et la fenêtre de secours

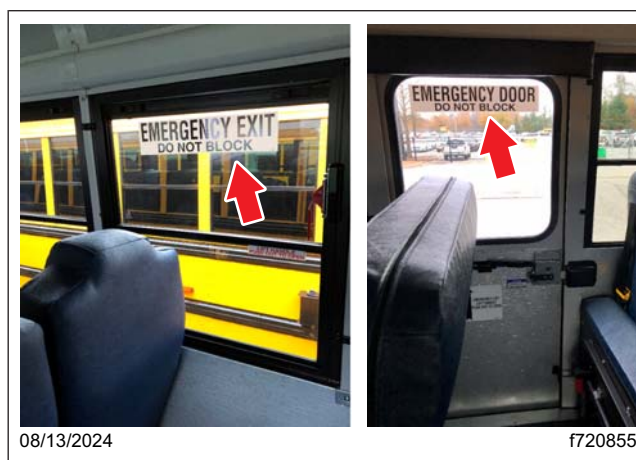
Fig. 1, Étiquettes de porte et de fenêtre d'urgence

1. Stationner le véhicule sur une surface plane, couper le moteur et régler le frein de stationnement. Cacher les pneus.
2. Localisez les étiquettes de la fenêtre de secours et de la porte de secours sur le véhicule, comme il est indiqué dans **Fig. 1**. **Figure 2** la présente des exemples d'étiquettes.

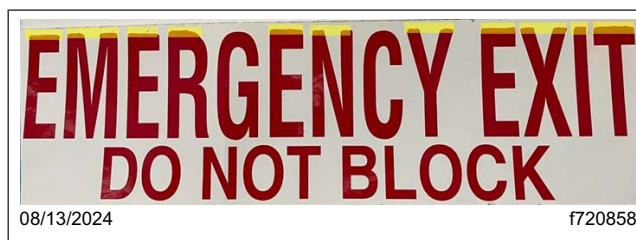
**Fig. 4, Les zones surlignées indiquent des lettres nécessitant de la peinture**

4.2 **Figure 4** montre les zones surlignées qui ont besoin de plus de peinture sur les lettres.

4.3 Assurez-vous que la hauteur de la lettre est de 5 cm ou plus.
